အသိပေးချက်

အီးဂတ် ပတ်ဝန်းကျင်ဆိုင်ရာ ဝန်ဆောင်မှုလုပ်ငန်း

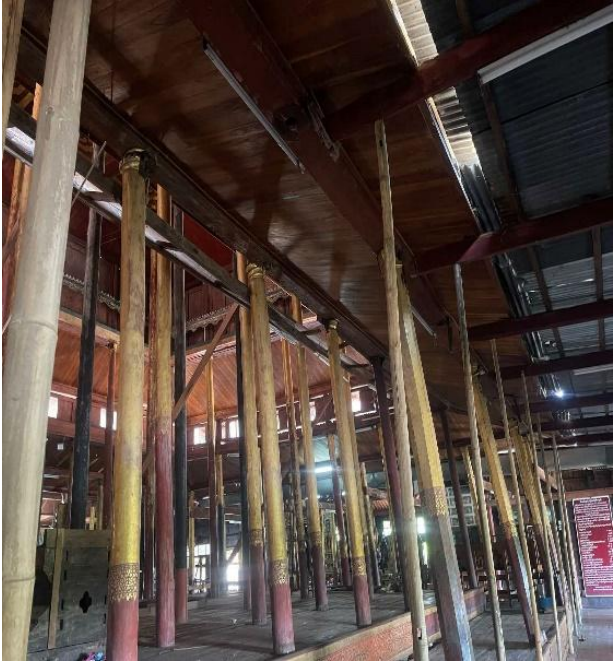
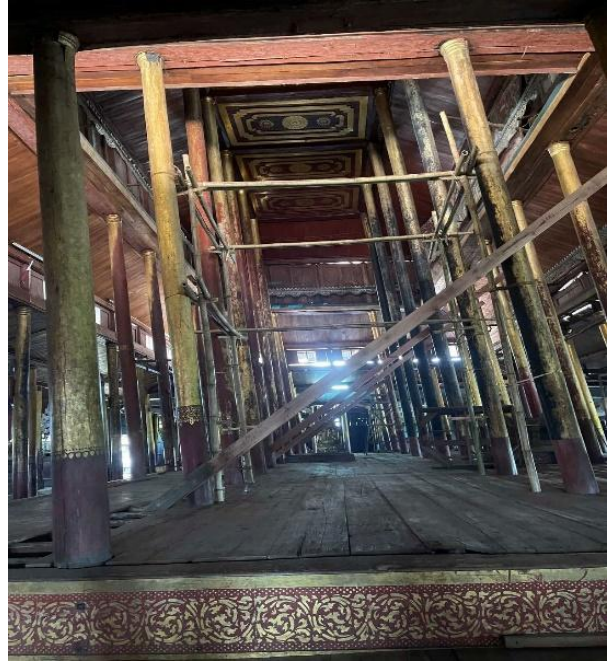
ပုံ ၃-၅ ငါးဖယ်ချောင်းဘုန်းကြီးကျောင်း

ငါးဖယ်ချောင်းဘုန်းကြီးကျောင်း (ခေါ်) ကြောင်ခုန်ကျောင်း (**Jumping Cat Monastery**) သည် နှစ် ၁၈၀ ကျော် သက်တမ်းရှိပြီး တောင်ပိုင်းရှမ်းရိုးရာ ရှားပါးရှေးဟောင်းဒီဇိုင်း လက်ရာများနှင့် ယဉ်ကျေးမှုဆိုင်ရာ ရှေးဟောင်း အမွေအနှစ်များစွာရှိခြင်းကြောင့် ယဉ်ကျေးမှု အမွေအနှစ်ဆိုင်ရာ အရေးပါသည့် နေရာတစ်ခုဖြစ်ပါသည်။ သက်တမ်းကြာမြင့်ခြင်းကြောင့် ယခင်က ကွန်ကရစ်အုတ်တိုင်များဖြင့် ပြုပြင်ထိန်းသိမ်းမှု ပြုလုပ်ခဲ့သော်လည်း မကြာသေးမီကဖြစ်ပွားခဲ့သော ငလျင်ဒဏ်ကြောင့် တိုင်လုံးများ ယိုင်သွားခြင်း၊ အောက်ခြေအင်္ဂါတေတိုင်များ အက်ကွဲခြင်း၊ ထုတ်တန်းများ ပြုတ်ကျခြင်းများရှိခဲ့သည်။ ထို့အပြင် ဗုဒ္ဓရုပ်ပွားတော်အချို့ ပျက်စီးခြင်း၊ သံဃာ ဆွမ်းစားဆောင်များ အလုံးစုံပြိုကျခြင်း စသော ကြီးမားသည့် ပျက်စီး ဆုံးရှုံးမှုများ ဖြစ်ခဲ့သည်။

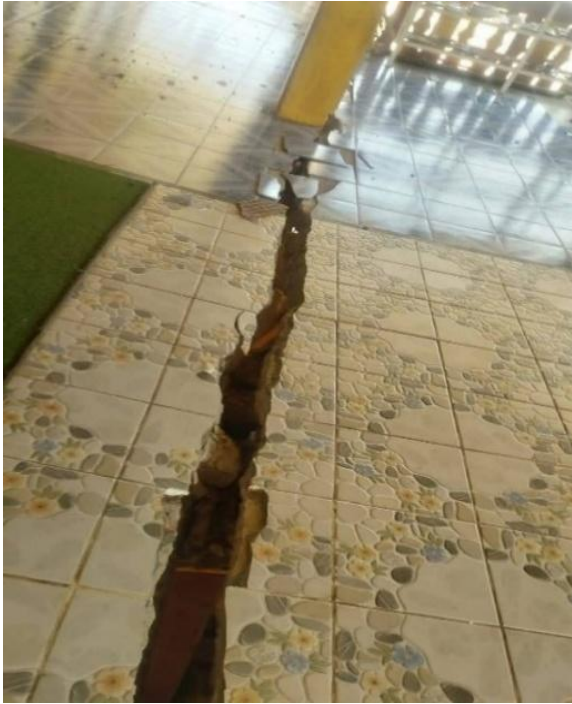
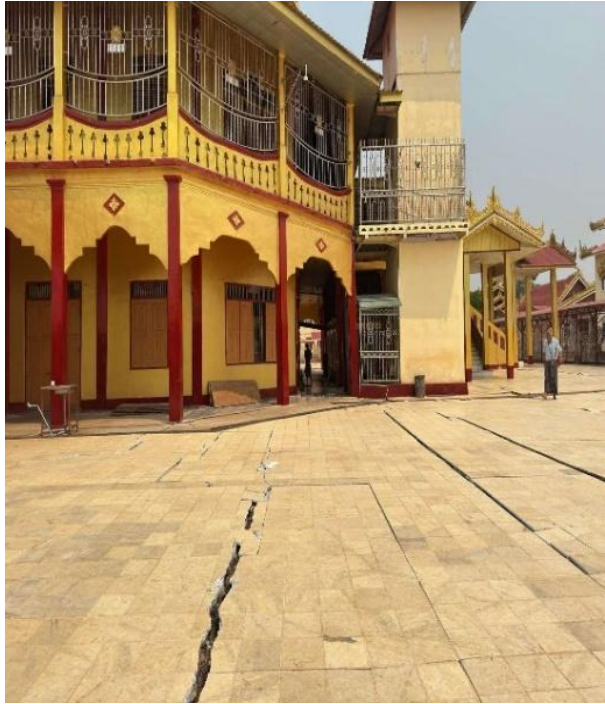
ပုံ ၃-၆ ဖောင်တော်ဦးစေတီတော်

အင်းလေးဒေသ၏ ထင်ရှားသောဘုရားတစ်ဆူဖြစ်သည့် ဖောင်တော်ဦးစေတီတော်၌လည်း ကျောင်းဆောင် အပြင်ဘက်နှင့် ရင်ပြင်တော်ပေါ်တွင် အက်ကွဲကြောင်းများ မျက်မြင်တွေ့ရှိခဲ့ရပြီး၊ ငလျင်နောက်ဆက်တွဲအနေဖြင့် ပုံမှန်မဟုတ်သည့် ယာယီ ရေခမ်းခြောက်ခြင်းကြုံတွေ့လျက်ရှိကြောင်း လေ့လာတွေ့ရှိခဲ့ရသည်။

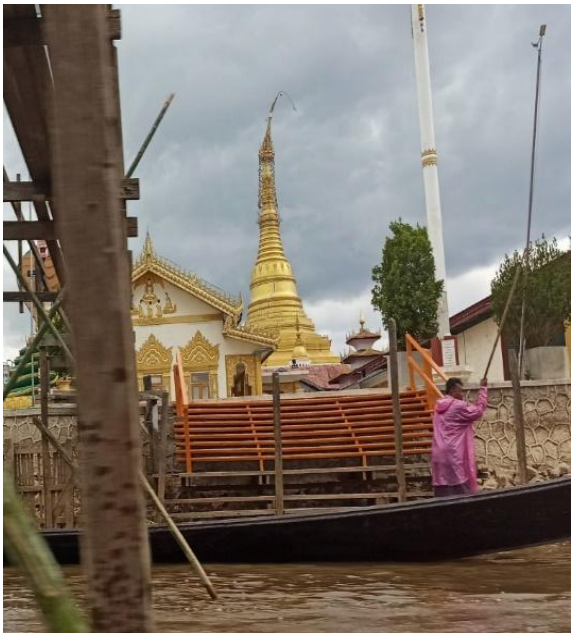
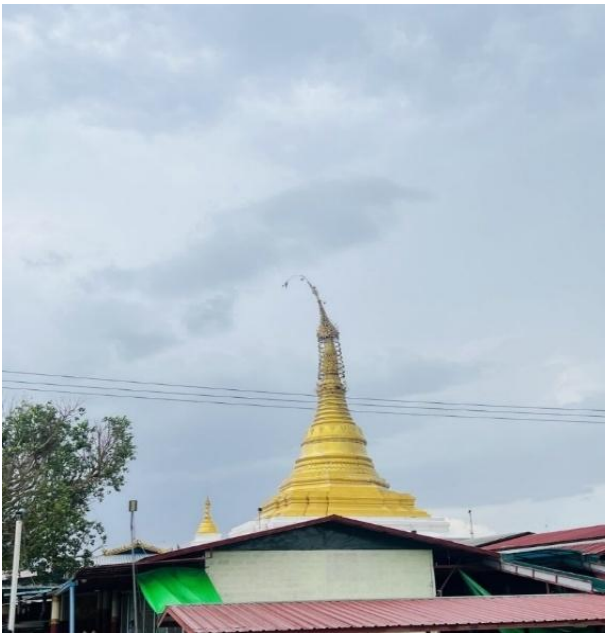
ပုံ ၃-၇ အလိုတော်ပေါက်ဘုရား

ငလျင်ဒဏ်ကြောင့် အင်းလေးကန်အတွင်းရှိ နန်းပန်ကျေးရွာတွင် တည်ရှိသည့် အလိုတော်ပေါက် စေတီတော်၏ ထီးတော်စောင်းခြင်းနှင့် ရင်ပြင်တော်ပေါ်တွင် အက်ကွဲခြင်းများ ရှိခဲ့သည်။

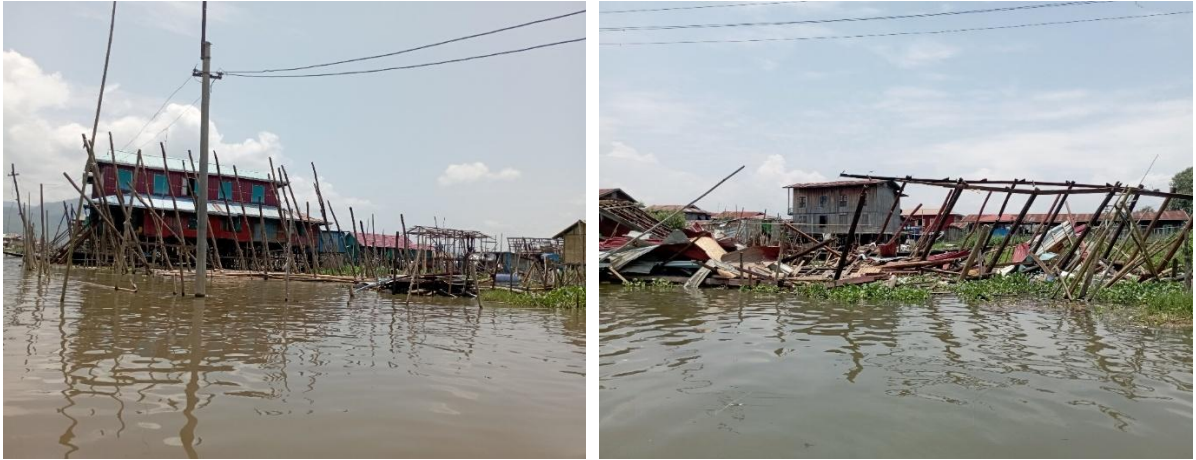
ငလျင်ကြောင့်ပျက်စီးသွားသည့် အဆောက်အဦများမှ ကျန်ရစ်သည့် အိမ်အောက်ခြေ သစ်သားတိုင်များ

၃။ ယခုအသုံးပြုလျက်ရှိသည့် ချိန်းဘလောက်ဆွဲတင်နည်းအတိုင်းအသုံးပြုရန်အတွက် သင့်လျော်သည့် ကိုင်းတန်း (Gantry Frame) နှင့် ရေပင့်အား ဖန်တီးပေးခြင်း
