အသိပေးချက်

အီးဂတ် ပတ်ဝန်းကျင်ဆိုင်ရာ ဝန်ဆောင်မှုလုပ်ငန်း

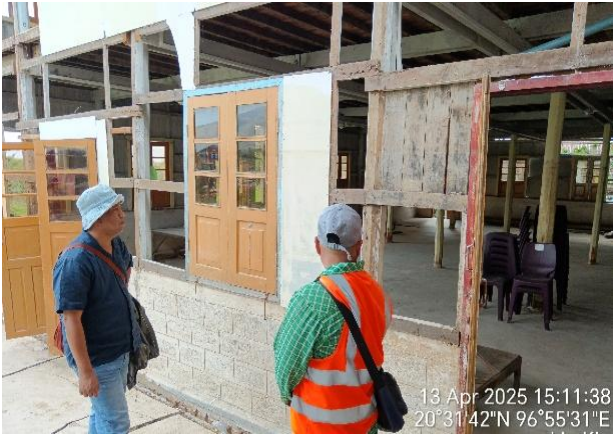
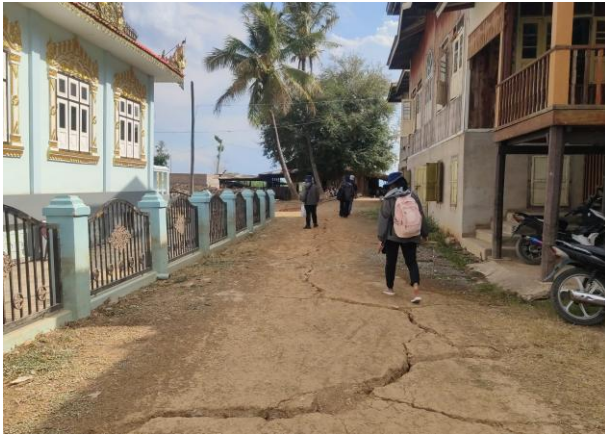
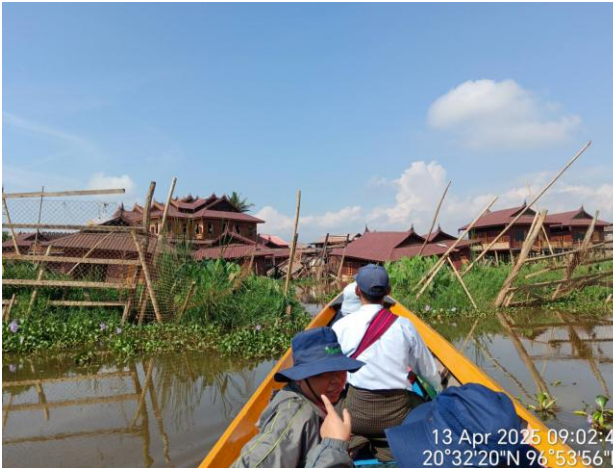
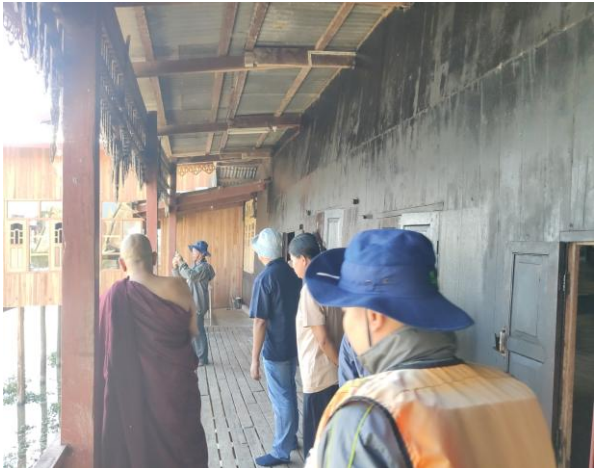
ပုံ ၃-၃ အင်းလေးကန်ဒေသရှိ ငလျင်ဒဏ် ခံစားခဲ့ရသည့် ကျေးရွာများသို့ ကွင်းဆင်းလေ့လာခြင်း

ကန်စပ်ရှိ အိမ်များသည် ဖို့မြေများပေါ်၌ တည်ဆောက်ထားခြင်းဖြစ်ပြီး ထိုသို့ဆောက်လုပ်ခြင်းသည် အဆောက်အအုံ ပျက်စီးမှုများ၏ အကြောင်းအရင်းလည်းဖြစ်နိုင်သည်။ အိမ်များမှာ တစ်စိတ်တစ်ပိုင်း ပျက်စီးသွားခြင်း သို့မဟုတ် နေထိုင်ရန် မသင့်လျော်သော အခြေအနေသို့ ရောက်ရှိသွားခြင်းများ ဖြစ်ပေါ်ခဲ့ပြီး ရွာသားများသည် ဘုန်းကြီးကျောင်းများနှင့် ယာယီစခန်းများတွင် နေထိုင်ကြရပါသည်။ ငလျင်ဖြစ်ပွားခဲ့ခြင်းကြောင့် သန့်ရှင်းသော ရေအရင်းအမြစ်များ၊ မိလ္လာစနစ်များနှင့် လျှပ်စစ်ဓာတ်အားရရှိမှု စသည်တို့လည်း ပျက်စီးခဲ့ရပါသည်။

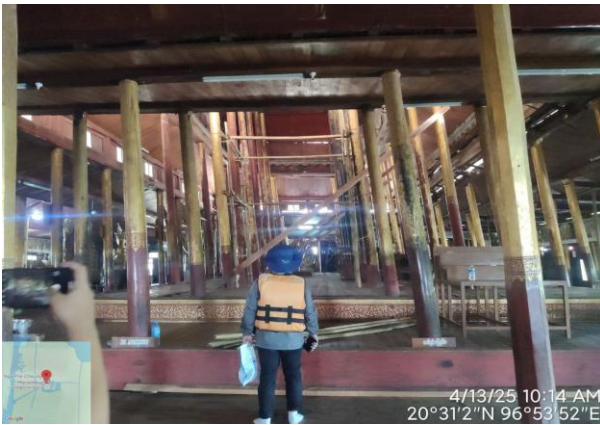
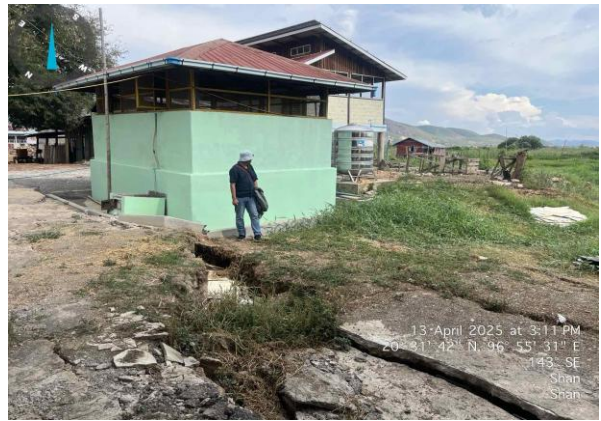
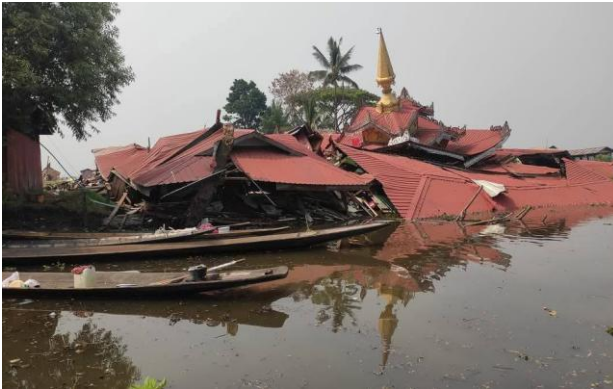
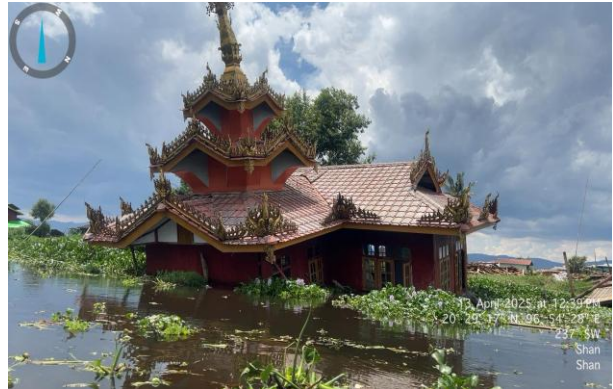
ပုံ ၃-၈ ပျက်စီးခဲ့သော ဘာသာရေးအဆောက်အအုံများ

လုံးစုံပျက်စီးမှု	အစိတ်အပိုင်းပျက်စီးမှုများ				ယိုင်စောင်းခြင်း		အုတ်နံရံများ		အခြား	
	ဘုရား၊ စေတီ ဆင်းတုတော်	ဘုရား၊ စေတီ	ဘုန်းကြီးကျောင်း	တန်ဆောင်း၊ ပြဿနိ	အခြား ဘာသာရေး သင်တန်းကျောင်း	ဘုရား၊ စေတီ	ဘုန်းကြီးကျောင်း	နေရာများ		ပေ
၅	-	၁၁	၃၃	၄	-	၄	၂၅	၅	၁၁၅၀	၃၂

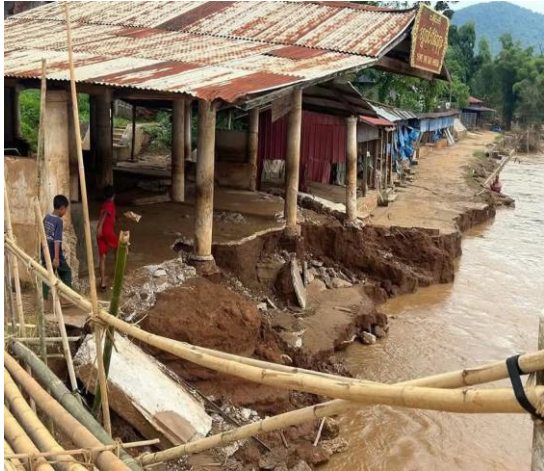
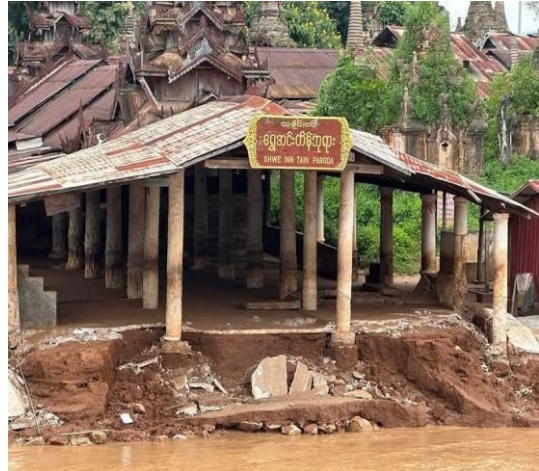
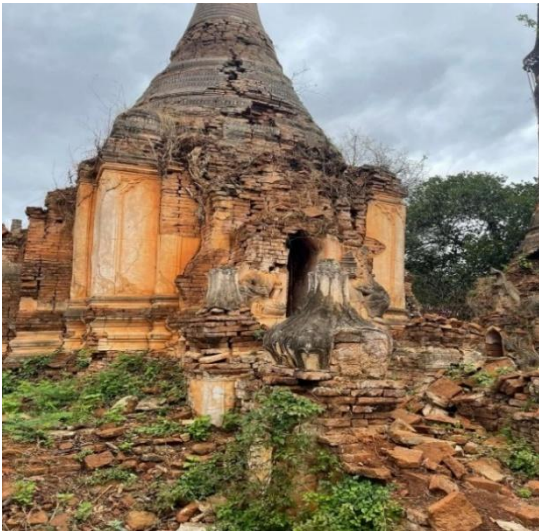
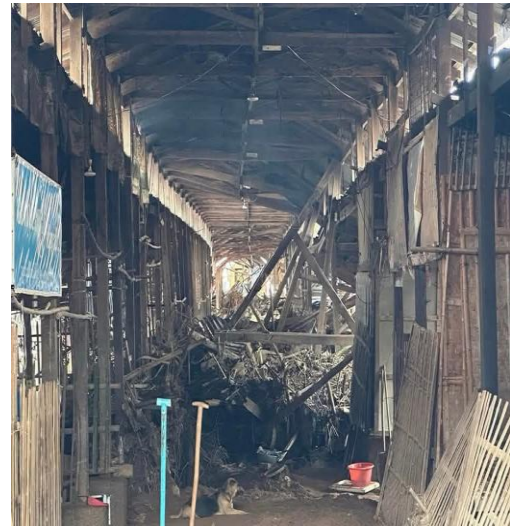
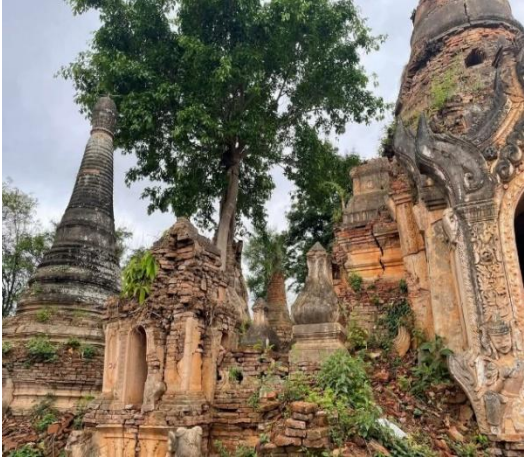
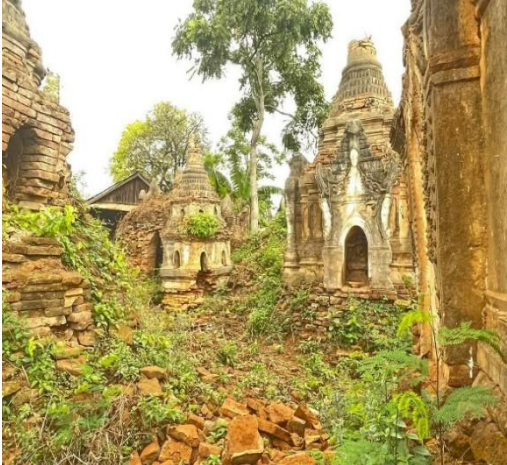
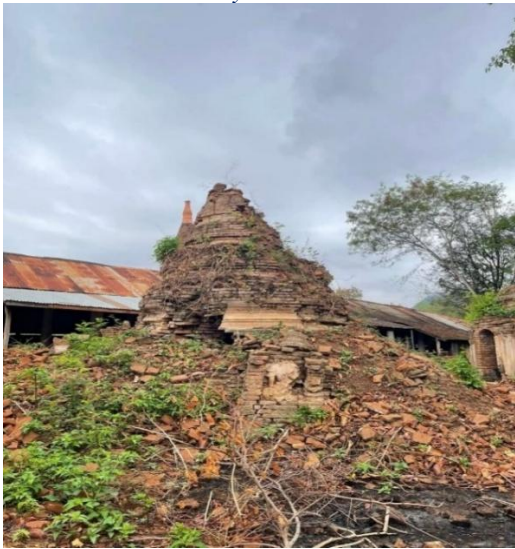
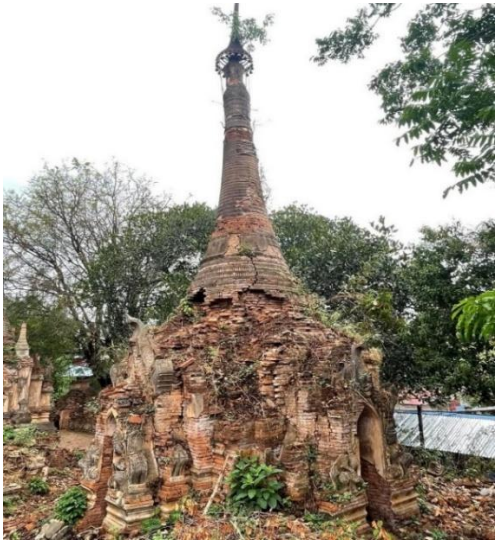
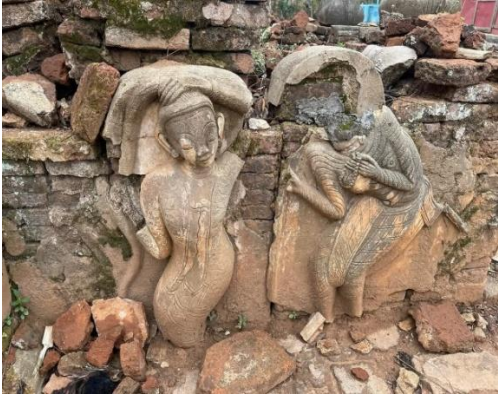
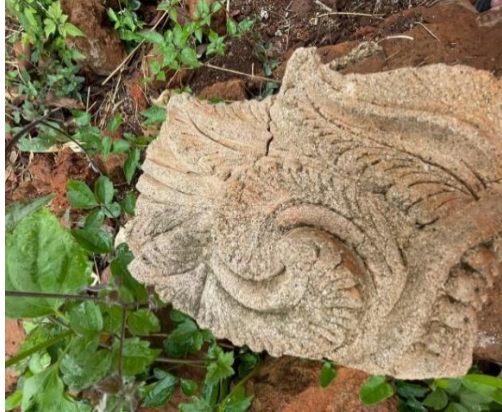
ပုံ ၃-၉ ရွှေအင်းတိန် ဘုရားဝန်းအတွင်း ရေဘေးကြောင့် ပြိုကျပျက်စီးခဲ့သော စေတီပုထိုးများ၊
ဘုရားဆင်းတုတော်များနှင့် အဆောက်အအုံများ

ရွှေအင်းတိန်ဘုရားသည် ရှေးဟောင်းသာသနိက အဆောက်အအုံတစ်ခုဖြစ်ပြီး ပင်မစေတီတော် ၄၀၃ ဆူနှင့် အရန်စေတီ ၁,၀၅၄ ဆူ ပါဝင်ပါသည်။ မိုးသည်းထန်စွာ အဆက်မပြတ်ရွာသွန်းမှုကြောင့် ပြင်းထန်သော ရေဘေးဒဏ်ကို ခံခဲ့ရပြီး ရွှေအင်းတိန်ဘုရားပုရဝဏ်နှင့် အနီးတစ်ဝိုက်ရှိ အခြေခံအဆောက်အအုံများ ထိခိုက်ခဲ့သည်။

သမိုင်းဝင်ကျောက်စာနှင့် ပန်းပုများ ရေတိုက်စားခံရပြီး ဘုရားဆင်းတုတော်များစွာ မျက်နှာတော်နှင့် အစိတ်အပိုင်း အချို့လည်း ပျက်စီးခဲ့သည်။ ထို့အပြင် အထွဋ်အမြတ်ထားရာ ဓာတ်တော်ဌာပနာခန်း ၁၂ နေရာခန့် ပျက်စီးခဲ့ရသည်။ အရန်စေတီပုထိုး ၃၂ ဆူခန့်သည် အစိတ်အပိုင်းများ ပြိုကျပျက်စီးခြင်းအပြင် အချို့မှာ အလုံးစုံပြိုကျပျက်စီးခဲ့ရသည်။ ပင်မစေတီတော် ၈၇ ဆူတွင် အက်ကွဲကြောင်းများပေါ်ခြင်း၊ အုတ်မြစ်များ တိုက်စားခံရပြီး အုတ်များအက်ကွဲခြင်းများ ဖြစ်ပေါ်ခဲ့ပြီး ဓာတ်တော်ဌာပနာခန်းများသို့ ရေဝင်ခြင်းကြောင့် ရွှံ့အနှစ်များစုပုံခြင်းနှင့် ညစ်ညမ်းပျက်စီးမှုများလည်း ဖြစ်ပေါ်ခဲ့ကြောင်း လေ့လာတွေ့ရှိရ သည်။

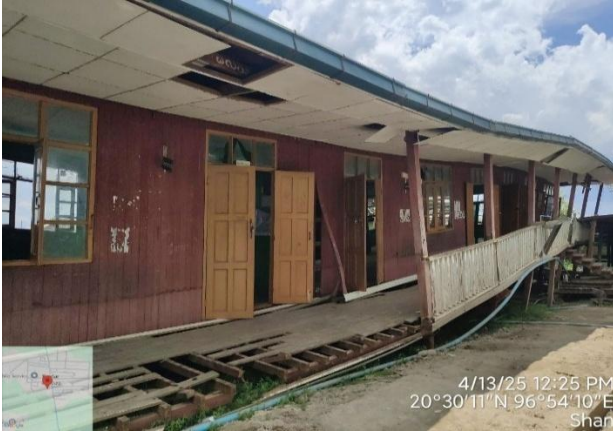
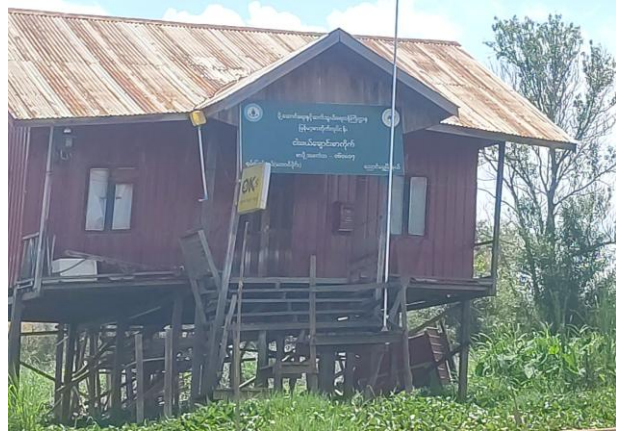
ပုံ ၃-၁၀ စာသင်ကျောင်းများ ပျက်စီးဆုံးရှုံးမှု အခြေအနေ

ကျောင်း/ ရုံး စုစုပေါင်း အရေ အတွက်	ပညာရေးမှူးရုံး		စာသင်ဆောင်များ		ဝန်ထမ်း အိမ်ရာ		အုတ်နံရံများ		အခြား	
	လုံးပျက်စီးမှု	အစိတ်အပိုင်း ပျက်စီးမှုများ	လုံးပျက်စီးမှု	အစိတ်အပိုင်း ပျက်စီးမှုများ	လုံးပျက်စီးမှု	အစိတ်အပိုင်း ပျက်စီးမှုများ	တည် နေရာ	ပေ	လုံးပျက်စီးမှု	အစိတ်အပိုင်း ပျက်စီးမှုများ
၅၁	-	၂	၂၆	၃၅	-	၁	၁၀	၃၃၁၄	၁၉၈	-

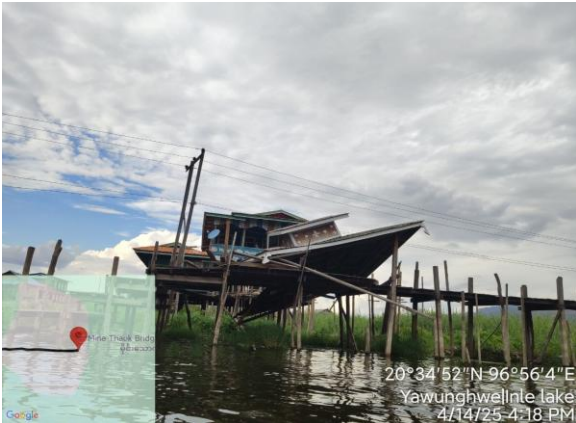
၂၀၂၄ ခုနှစ် စက်တင်ဘာလတွင် ဘီလူးချောင်း ရုတ်တရက် ရေကြီးရေလျှံမှုကြောင့် ချောင်းကမ်းဘေးတွင် တည်ရှိသည့် အင်းတိန်ကျေးရွာအား ကြီးမားသော ပျက်စီးဆုံးရှုံးမှု များဖြစ်ခဲ့သည်။ ရွှေအင်းတိန် ဘုရားဆောင်းတန်း မုခ်ဦး အပါအဝင် အချို့သော အိမ်များနှင့် အခြေခံအဆောက်အအုံများ ပျက်စီးခဲ့သည်။ ကျေးရွာရှိ အဓိကလမ်းမကြီး၏ ပေ ၂၀ ခန့်သည်လည်း ရေ တိုက်စားခံရပြီး လမ်းပန်းဆက်သွယ်ရေး ပိုမိုခက်ခဲခဲ့သည်။ ရေမျက်နှာပြင် ၁၅ ပေခန့် မြင့်တက်ခဲ့ပြီး လေးရက်ဆက်တိုက် ကျဆင်းမှုမရှိဘဲ ရေကြီးမှုဒဏ်ကို ပိုမိုဆိုးရွားစေခဲ့သည်။ ကျေးရွာအနီးရှိ ဆည်တစ်ခု ပြိုကျခြင်းကြောင့် ရေကြီးရေလျှံမှုဖြစ်ခဲ့ပြီး မြေနိမ့်ရာဒေသများ နစ်မြုပ်ခဲ့ပါသည်။ တံတား ၂ စင်းနှင့် ဆိပ်ကမ်းငယ် ၄ ခုပျက်စီးခဲ့သောကြောင့် ကျေးရွာ၏ ဘာသာရေး၊ ယဉ်ကျေးမှုနှင့် လူမှုအဆောက်အအုံများသို့ သွားလာရန် အခက်အခဲများရှိခဲ့သည်။ ရေကြီးရေလျှံမှုကြောင့် ထိခိုက်ခဲ့မှုများမှလွဲ၍ ၂၀၂၅ ခုနှစ်တွင် လှုပ်ခတ်ခဲ့သော ငလျင်ကြောင့် အင်းတိန် ကျေးရွာတွင် ကြီးမားသည့် အဆောက်အအုံပျက်စီးမှု မရှိခဲ့ပါ။ တံတားနှင့်လမ်းများ ပျက်စီးခြင်း၏ အဓိကအကြောင်းအရင်းမှာ ရေကြီးမှုအတွင်း ရေတိုက်စားမှုများကြောင့် အနည်အနှစ်များ စုပုံမှုနှင့် မြေပြိုကျမှုတို့ကြောင့် ဖြစ်ပါသည်။

လျှင်ကြောင့် အင်းလေးကန်အနီးအနားရှိကျေးရွာများတွင် တံတားများ ယိုင်နဲ့ခဲ့ပြီး ကျေးရွာအချို့တွင် လမ်းများ၊ တံတားများကဲ့သို့သော အခြေခံအဆောက်အအုံများ ပျက်စီးမှုနည်းပါးကာ အတိုင်းအတာတစ်ခုအထိ ခံနိုင်ရည် ရှိကြောင်း တွေ့ရှိရသည်။ မိုင်းသောက်ကျေးရွာရှိ အဓိကတံတားကြီးမှာ မပျက်စီးသော်လည်း လူသွားလမ်းများတွင် ပျက်စီးမှုများ ဖြစ်ပေါ်ခဲ့ပြီး လမ်းပိတ်ဆို့မှုများနှင့် ကယ်ဆယ်ရေးလုပ်ငန်းများကို ခက်ခဲစေခဲ့သည်။ ဆက်လက် လှုပ်ခတ်ခဲ့သော နောက်ဆက်တွဲ လျှင်ငယ်များကြောင့် ပိုမိုဆိုးရွားစေခဲ့ပါသည်။ ငါးဖယ်ချောင်း ဘုန်းကြီးကျောင်း အဝင်ဆိပ်ကမ်း မြေထိန်းနံရံတွင်လည်း အက်ကွဲကြောင်းများ ဖြစ်ပေါ်ခဲ့သည်။ လျှင်ဒဏ်ကြောင့် ထိခိုက်ခဲ့သော သယ်ယူပို့ဆောင်ရေးဆိုင်ရာ အခြေခံအဆောက်အအုံများကို လိုအပ်သည့် ပြင်ဆင်မှုများပြုလုပ်ခြင်း၊ အဆောက်အအုံများ၏ ခိုင်ခံ့မှုအား အကဲဖြတ်ခြင်းနှင့် သဘာဝဘေးဒဏ်ခံနိုင်ရန်အတွက် ရေရှည်တည်တံ့ ခိုင်မြဲသော ပြန်လည်ပြုပြင်ရေး စီမံချက်များ ရေးဆွဲ၍ ကြိုတင်ပြင်ဆင်ခြင်း စသည်တို့ပြုလုပ်ရန် လိုအပ်ပါသည်။

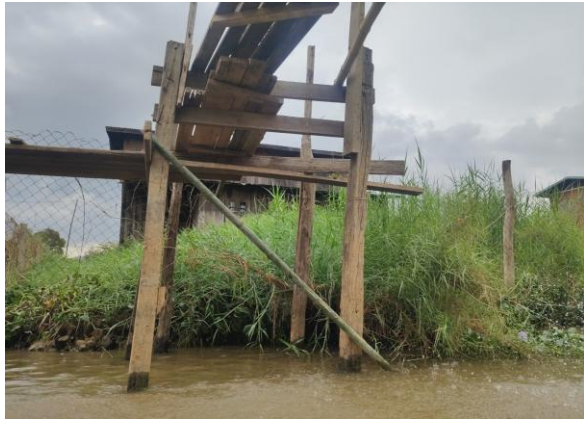
ပုံ ၃-၁၁ သယ်ယူပို့ဆောင်ရေးဆိုင်ရာ အခြေခံအဆောက်အအုံများ ထိခိုက်ပျက်စီးမှု အခြေအနေ
ဇယား ၃-၇ အခြေခံ အဆောက်အအုံများပျက်စီးမှုစာရင်း

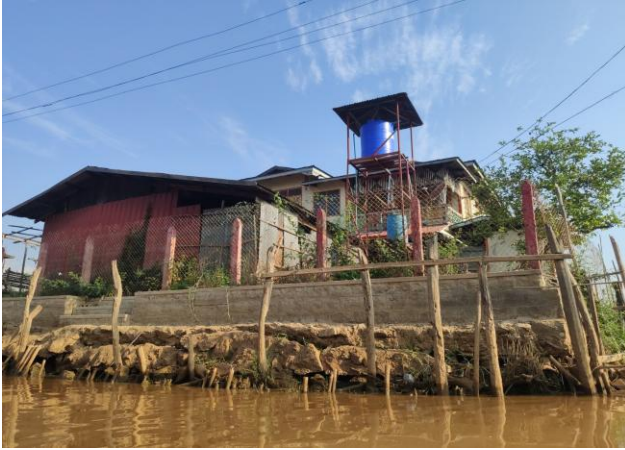
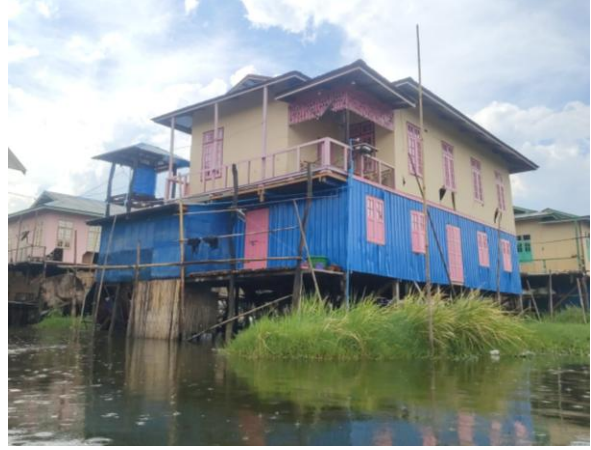
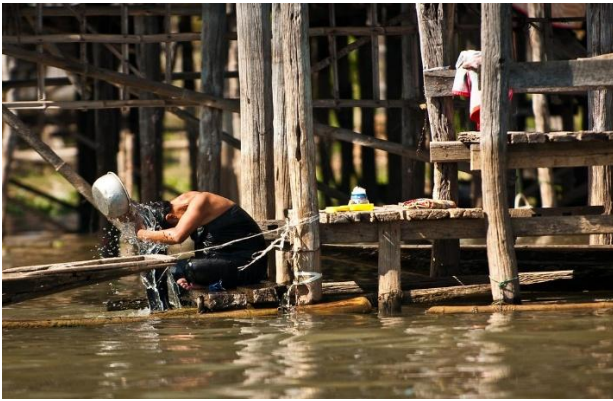
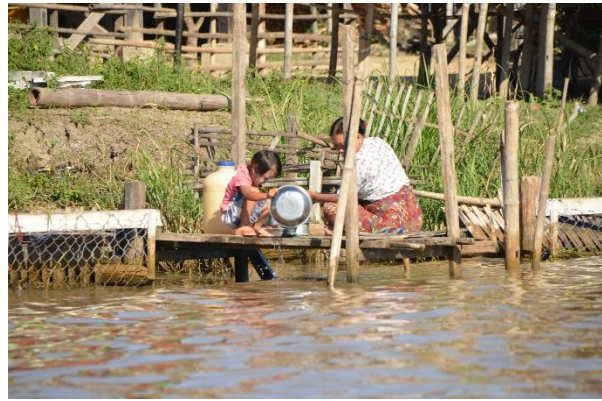
ပုံ ၃-၁၂ အင်းလေးကန်အတွင်း လက်ရှိရေသုံးစွဲမှု စနစ်

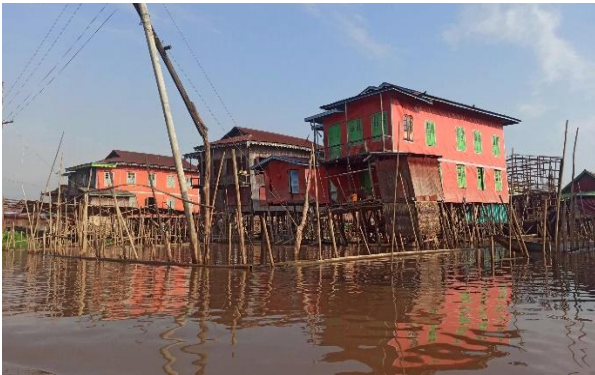
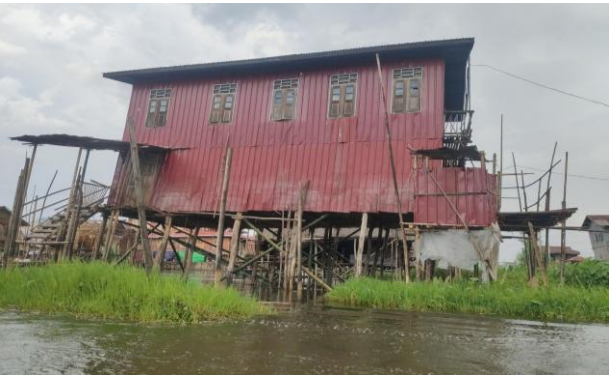
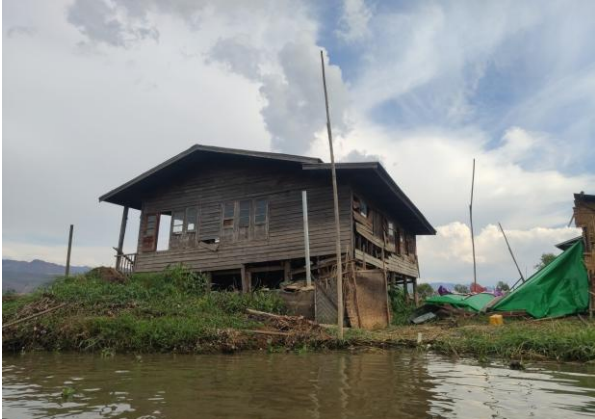
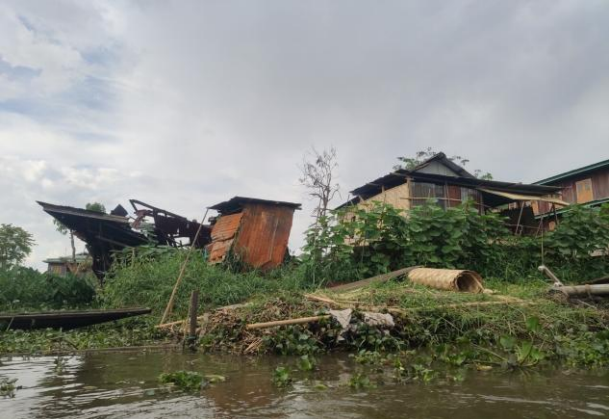
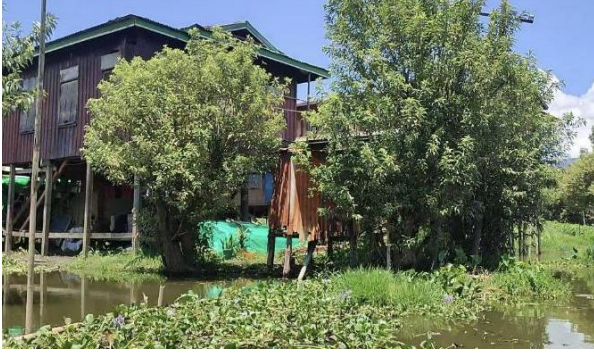
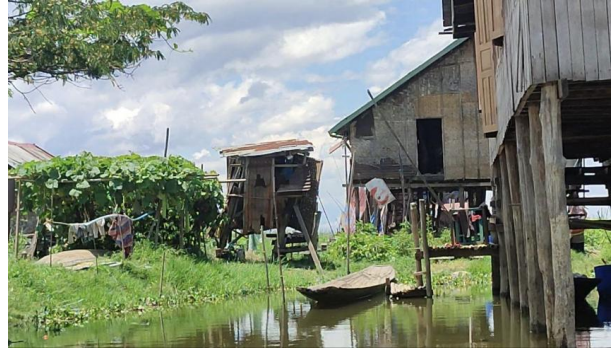
ပုံ ၃-၁၃ အင်းလေးကန်အတွင်း လက်ရှိ အသုံးပြုနေသော မိလ္လာစနစ်များ

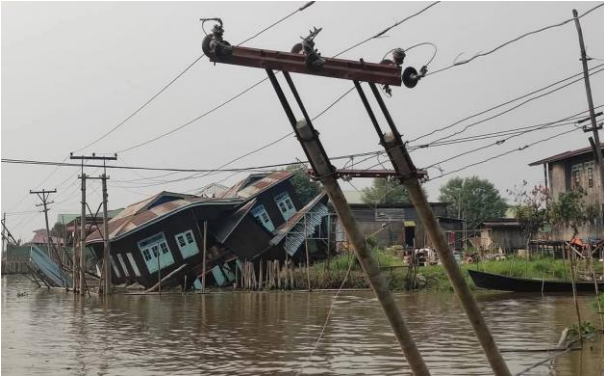
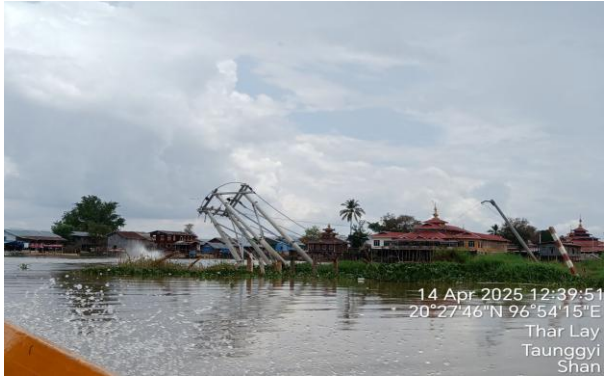
ပုံ ၃-၁၄ လျှပ်စစ်ဓာတ်အားပေး အခြေခံအဆောက်အအုံများ ထိခိုက်ပျက်စီးမှုအခြေအနေ

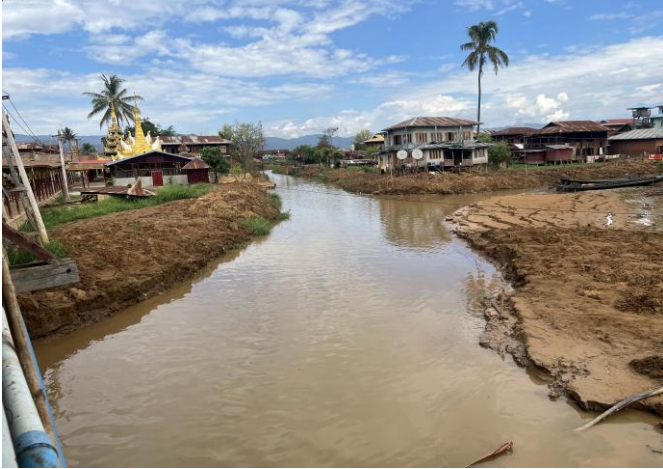
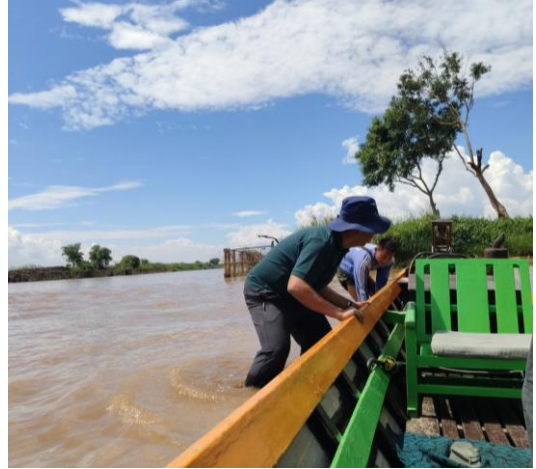
အနည်အနှစ်စုပုံမှု၏ ရေရှည်သက်ရောက်မှုများကို တားဆီးကာကွယ်ခြင်း မပြုပါက ရေကြောင်းသွားလာရေးကို ပိုမိုဆိုးရွားစေမည်ဖြစ်သည်။ ရေစီးကြောင်းများပိတ်ဆို့ခြင်းသည် ကန်ရေပြင်ဧရိယာ ကျဉ်းမြောင်းလာမှု၊ ကမ်းခြေ တိုက်စားမှုနှင့် ဂေဟစနစ် မညီမျှမှုများကို ပိုမိုဆိုးရွားစေနိုင်သည်။ အနည်များဖြင့် ပိတ်ဆို့နေသော ရေလမ်းကြောင်း များကြောင့် ရေငြိမ်နေ ဖြစ်ပေါ်ပြီး ကန်ရေအတွင်း ကောင်းမွန်သော အာဟာရဖလှယ်မှု မရရှိနိုင်ပေ။ ထို့ကြောင့် ရေလမ်းကြောင်းများ ပြန်လည်ဆက်သွယ်သွားလာနိုင်ရေးသည် သဘာဝပတ်ဝန်းကျင် ပြန်လည်ထူထောင်ရေး လုပ်ငန်းများတွင် အဓိကဦးစားပေးရမည့် အချက် ဖြစ်သည်။

ပုံ ၃-၂၂ အင်းတိန်ချောင်းအတွင်း ၁၄.၄.၂၀၂၅ ရက်နေ့တွင် တွေ့ရှိရသည့်ရေလမ်းကြောင်းအခြေအနေ

ရေစီးကြောင်းများမှ အင်းလေးကန်အတွင်း နန်းအနည်ကျမှု လျော့နည်း စေရန် ပျက်စီးနေသော ရေဝေရေလဲ ဒေသများတွင် သစ်တောများပြန်လည် စိုက်ပျိုးခြင်း၊ ကန်၏ အရေးကြီးသော နေရာများသို့ အမှိုက်သရိုက်များ ဆက်လက် မဝင်ရောက်စေရန် အနည်ထိန်းကန်များ (sediment traps) သို့မဟုတ် ရေထိန်းအိုင် (retention pond) များ ဖန်တီးခြင်း၊ ရေလမ်းကြောင်းများရှိ နန်းများ ဆယ်ယူခြင်း၊ နန်းများပို့ချခြင်းနှင့် ကန်ကြမ်းပြင် မြင့်တက် လာခြင်းများကို စောင့်ကြပ်ကြည့်ရှုခြင်းနှင့် ထိန်းသိမ်းရေးလုပ်ငန်းများတွင် ဒေသခံရပ်မိရပ်ဖများ ကိုယ်တိုင် ပူးပေါင်းပါဝင်၍ တာဝန်ယူခြင်းဖြင့် ပြန်လည်ထူထောင်ရေး လုပ်ငန်းများ၏ ရေရှည်တည်တံ့မှုကို မြှင့်တင်နိုင်မည် ဖြစ်သည်။

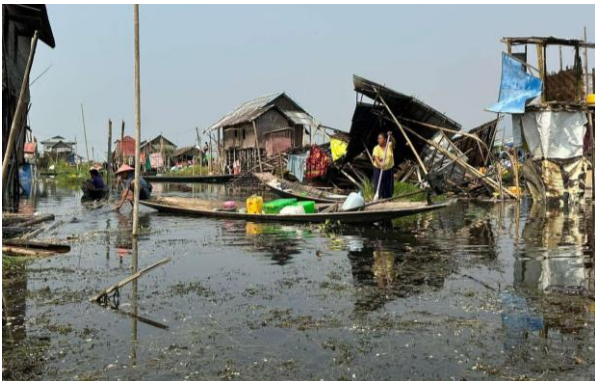
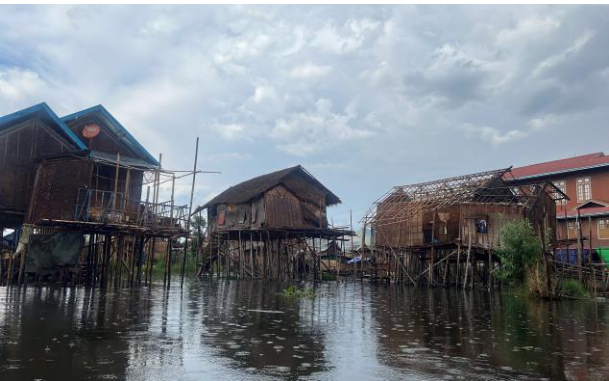
ရှမ်းပြည်နယ် ပတ်ဝန်းကျင်ထိန်းသိမ်းရေးဦးစီးဌာန (ECD) ၏ အင်းလေးကန်အတွင်း ရေအရည်အသွေး တိုင်းတာမှု ရလဒ်များအရ ရေနေောက်ကျိမှုပမာဏ (Turbidity) သည် ယခင်တိုင်းတာချက်များနှင့် ငလျင်ဖြစ်ပွားပြီးနောက် တိုင်းတာချက်များကို နှိုင်းယှဉ်ပါက သိသိသာသာ မြင့်တက်လာခဲ့ကြောင်းတွေ့ရသည်။ ငလျင်မတိုင်မီက နောက်ကျိမှု တန်ဖိုးများသည် အများဆုံး 385 NTU အထိသာ ရှိခဲ့ပြီး အမျိုးသား မြေပေါ်ရေအရည်အသွေး စံချိန်စံညွှန်း (NSWQG) အဆင့် V ၏ စံချိန်စံညွှန်း 100 NTU ကို ကျော်လွန်သော နေရာအနည်းငယ်သာ ရှိခဲ့သည်။ သို့သော် ငလျင်ဖြစ်ပွားပြီးနောက် ရေနေောက်ကျိမှုပမာဏသည် ရုတ်တရက် မြင့်တက်လာကာ အချို့ နေရာများတွင် 600 NTU အထိ ရှိလာခဲ့သည်။ စံချိန်စံညွှန်းထက် သိသိသာသာ ကျော်လွန်နေသော တန်ဖိုးများကိုလည်း (ဥပမာ 592 NTU နှင့် 249 NTU) များစွာတွေ့ရှိရ သည်။ ရေနေောက်ကျိမှုနှုန်း များလာခြင်းသည် ငလျင်လှုပ်ခတ်မှုကြောင့် နန်းအနည်အနှစ်များ ထခြင်း၊ မြေဆီလွှာ တိုက်စားခြင်းနှင့် ရေပြင်မတည်ငြိမ်မှုဖြစ်ပေါ်ခြင်းတို့ကြောင့် ဖြစ်နိုင်သည်။ ငလျင်ဖြစ်ပြီးနောက် ရရှိသော အချက်အလက်များက ရေအရည်အသွေး ကျဆင်းလာသည်ကို ထင်ရှားစွာ ပြသနေပြီး အင်းလေးကန်၏ ဂေဟစနစ်ပျက်စီးမှုနှင့် ရေအသုံးပြုမှုဆိုင်ရာ ဘေးအန္တရာယ်များကို ဖြစ်ပေါ်စေသည်။

ပုံ ၃-၂၃ အင်းလေးကန်အတွင်း ကျေးရွာများအနီးရှိ လက်ရှိ ရေအရည်အသွေး အခြေအနေ

အင်းလေးကန်၏ ယိုယွင်းနေသော ရေအရည်အသွေးဆိုင်ရာ ပြဿနာကို ကိုင်တွယ်ဖြေရှင်းရန် အရေးပေါ် ယာယီသန့်စင်မှုစနစ်များတပ်ဆင်ခြင်း၊ ကောင်းမွန်သော အိမ်သာကျင်းစနစ်ကို ပြောင်းလဲအသုံးပြုစေခြင်းတို့ကို ဆောင်ရွက်ရမည့်အပြင် ရေရှည်တွင် သဘာဝဘေးဒဏ်နှင့် ရာသီဥတုပြောင်းလဲမှုဒဏ်ခံနိုင်သော အခြေခံ အဆောက်အအုံများ တည်ဆောက်ရန်၊ ပတ်ဝန်းကျင်စောင့်ကြည့်ရေးအစီအစဉ်များ ဆောင်ရွက်ရန်နှင့် ပြည်သူ့ ကျန်းမာရေး အသိပညာပေးလှုပ်ရှားမှုများ ပြုလုပ်ရန် လိုအပ်ပါသည်။ ရေဝပ်ဒေသ (wetland) များ ထိန်းသိမ်းခြင်း၊ ဂေဟစနစ်ထိန်းသိမ်းရေးဇုန်များ သတ်မှတ်ခြင်း၊ နှင့် ဒေသခံများပါဝင်သည့် မိလ္လာစနစ်များ ပြောင်းလဲကျင့်သုံးမှု အားကောင်းလာစေခြင်းတို့ဖြင့် အင်းလေးကန်၏ ရေအရည်အသွေးနှင့် ဂေဟစနစ် ကောင်းမွန်ရေး ပြန်လည် ထူထောင်ကာ အနာဂတ်ကာလ မျိုးဆက်များအတွက် ထိန်းသိမ်းရမည်ဖြစ်ပါသည်။

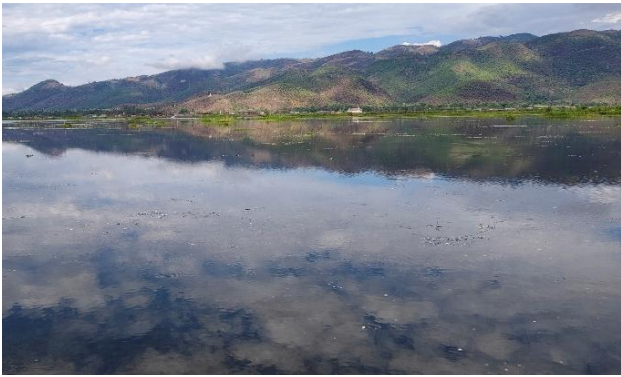
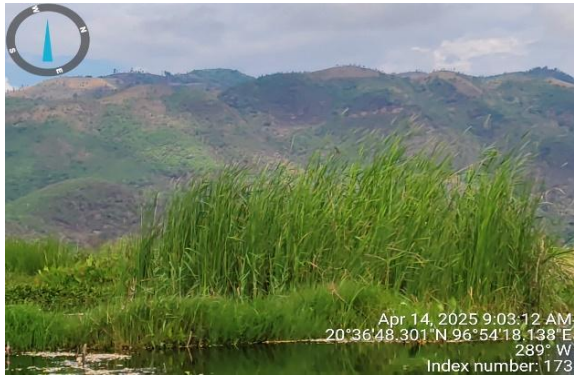
အင်းလေးရေဝေရေလဲဒေသရှိသစ်တောပြုန်းတီးမှုသည် ဂေဟစနစ် ယိုယွင်း လာမှု၏ အဓိကအကြောင်းရင်း တစ်ခုဖြစ်သည်။ စိုက်ပျိုးရေး၊ ထင်းလောင်စာများနှင့်အိမ်ရာဆောက်လုပ်ရေး တို့အတွက် သစ်ပင်သစ်တောများကို ခုတ်ထွင်ရှင်းလင်းခြင်းကြောင့် သစ်တောဖုံးလွှမ်းမှု လျော့နည်းလာပြီး မြေဆီလွှာတိုက်စားမှု တိုးလာကာ အင်းအတွင်း အနည်အနှစ်စုပုံမှု များပြားလာစေပါသည်။

ပုံ ၃-၂၅ သစ်တောပြုန်းတီးခြင်းကြောင့် အင်းလေးကန်ပတ်လည်ရှိ တောင်ကုန်းအခြေအနေများပြောင်းလဲခြင်း

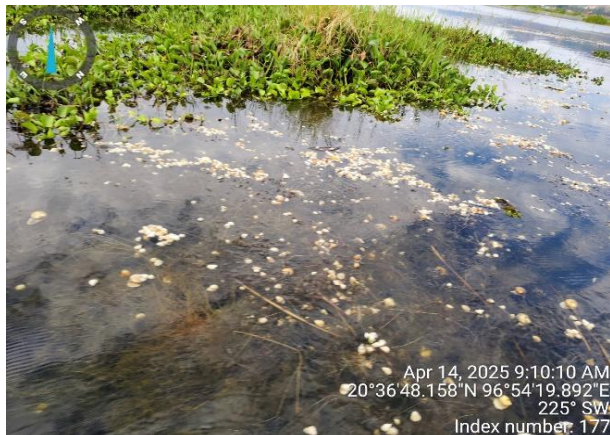
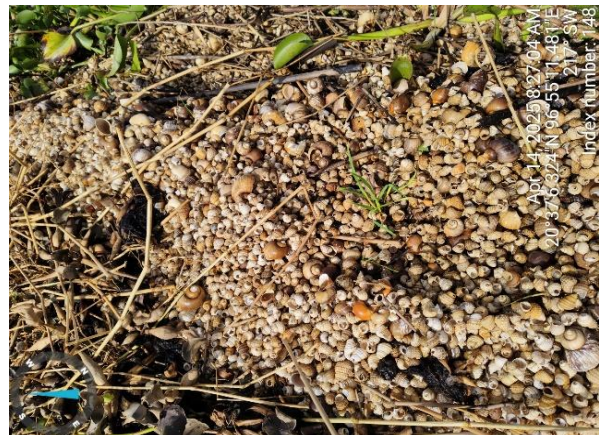
ပုံ ၃-၂၆ အာဟာရဓာတ်လွန်ကဲခြင်းနှင့် ငလျင်ကြောင့် ဖြစ်ပေါ်လာသော ခရုခွံအစုအပုံများ

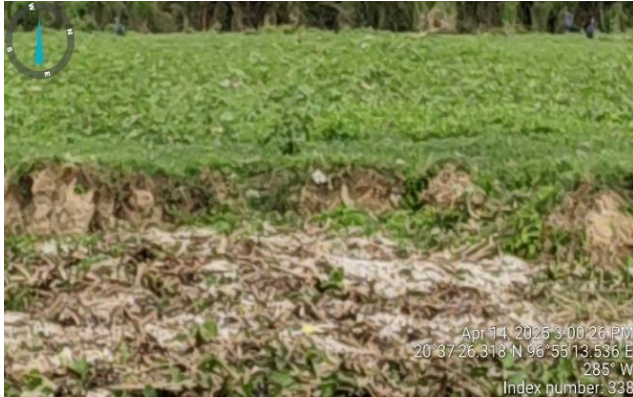
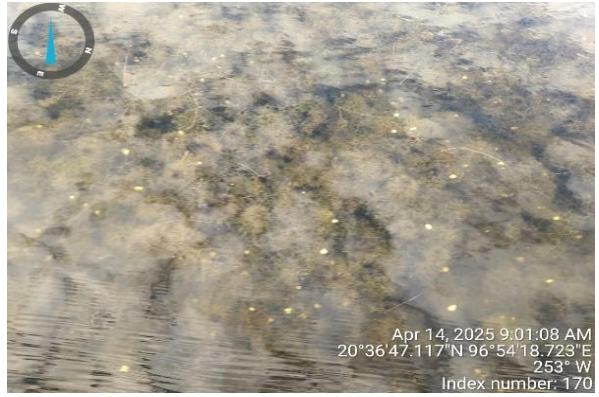
တောင်စောင်းဒရီယာများတွင် ရွှေ့ပြောင်းတောင်ယာစိုက်ပျိုးခြင်းနှင့် မလျော်ကန်သည့် မြေအသုံးချမှု အလေ့အထ များသည်မြေဆီလွှာတိုက်စားမှုကိုပိုမိုဆိုးရွားစေသည်။ တိုက်စားခံရသော အနည်အနှစ်များ ကန်အတွင်း စီးဝင်၍ အနည်အနှစ်စုပုံမှုများပြားလာခြင်းနှင့် ကန်ကြမ်းပြင် မြင့်တက်ခြင်း တို့ကို ဖြစ်ပေါ်စေပြီး ရေနေအပင်များနှင့် ငါးသားပေါက်ရာနေရာများစွာကို အနှောင့်အယှက်ဖြစ်စေပါသည်။

ပုံ ၃-၂၇ မြေဆီလွှာတိုက်စားခြင်းနှင့် အာဟာရဓာတ်လွန်ကဲခြင်း

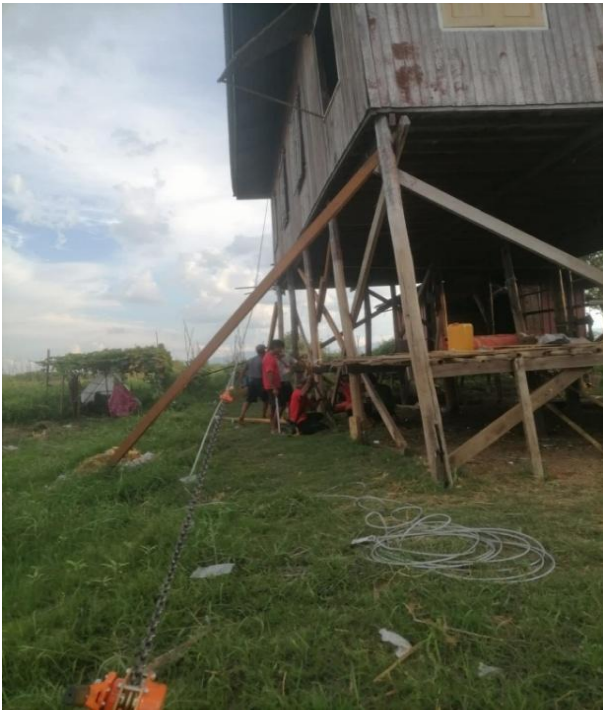
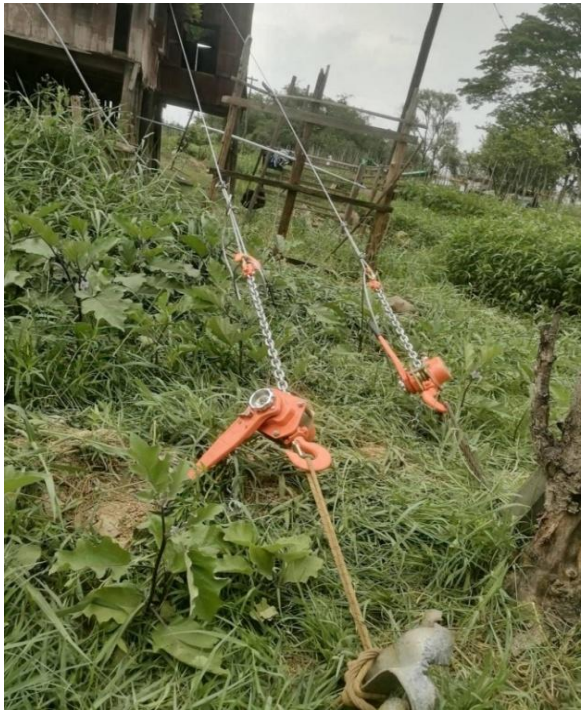
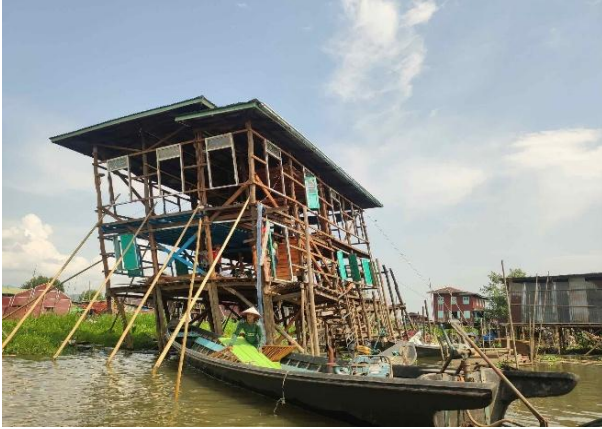
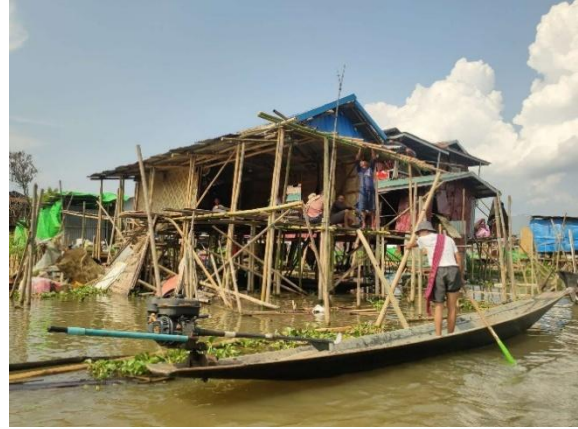
ပုံ ၄-၁ ပြန်လည်ဖြူပြင်လျက်ရှိသော ထိခိုက်ခံခဲ့ရသည့် ရေပေါ်အိမ်များ

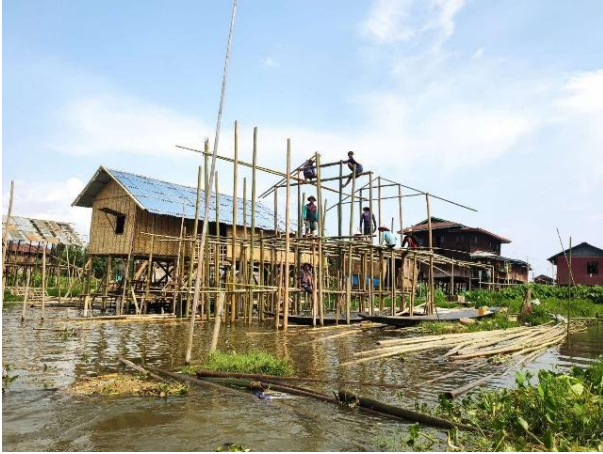
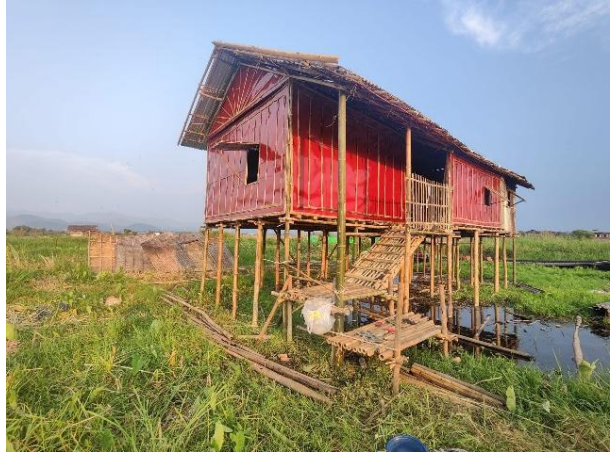
ပုံ ၄-၂ အင်းလေးကန်အတွင်း ပြိုကျပျက်စီးသည့်နေရာများ၌ အလှူရှင်များ၏ ပံ့ပိုးမှုဖြင့် ပြန်လည်တည်ဆောက်ထားသော ဝါးအိမ်များ

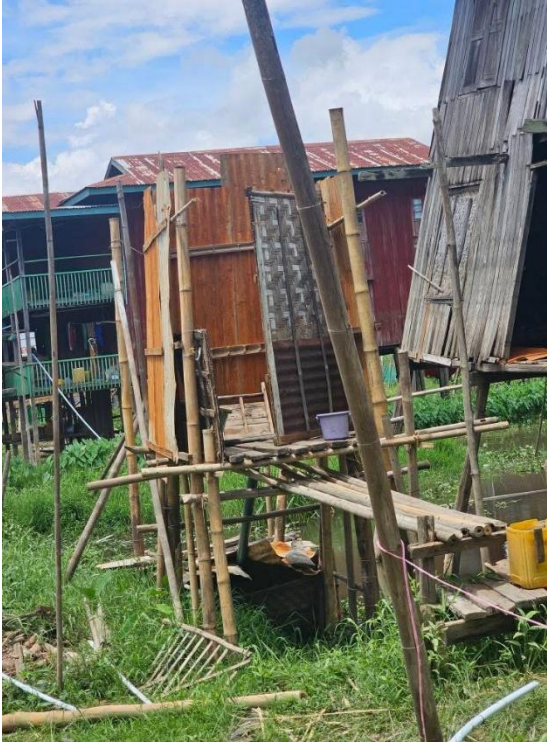
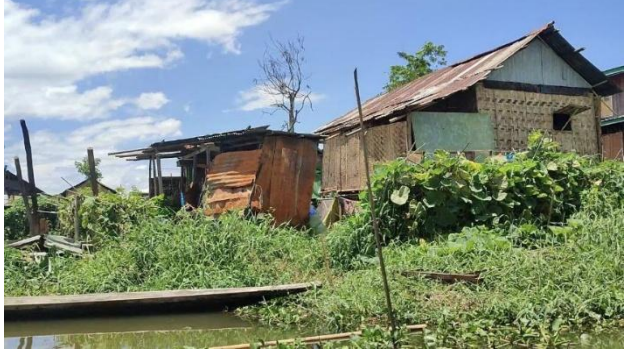
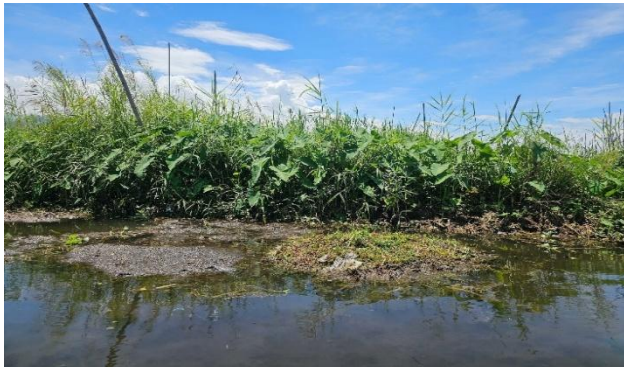
ပုံ ၄-၃ မိလ္လာအညစ်အကြေးများကို အင်းလေးကန်အတွင်း တိုက်ရိုက်စွန့်ပစ်ခြင်းနှင့် ရေပေါ်ကျွန်းမျောများပေါ်တွင် တွေ့မြင်ရပုံ
